## ボーイング787型機のエンジン不具合への対応について

平成 28 年 8 月 26 日  
全日本空輸株式会社

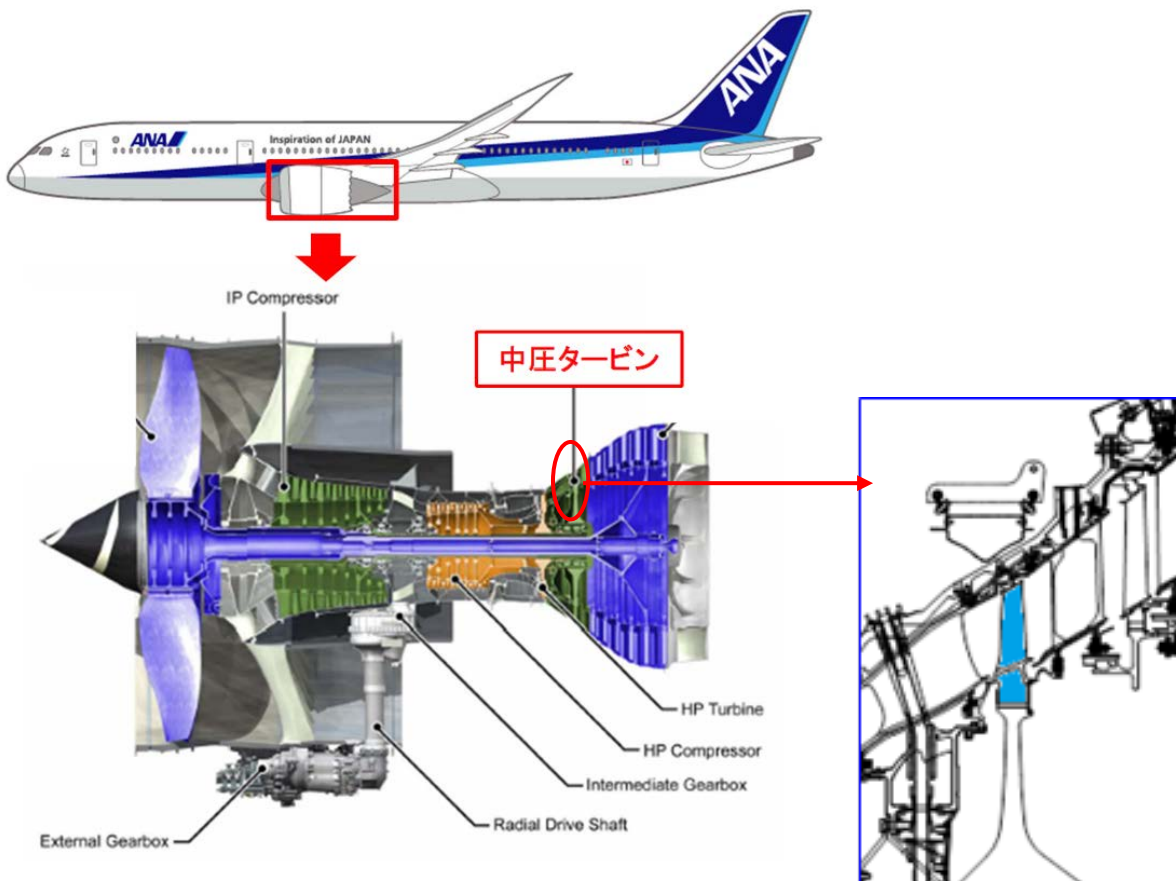
中圧タービブレード

メーカー解析により、大気中の化学成分に起因する硫化腐食が中圧タービブレード（下図参照）表面に発生し、これを起点に疲労亀裂が生じ、飛行サイクルとともに亀裂が進行することが原因と判明

今後の恒久的な対策として、硫化腐食に強い改修型ブレードが装着されたエンジンへの交換を予定しております。それまでの間、取り卸したエンジンに対しては、新品もしくは使用履歴が少ない現行型ブレードを装着し、亀裂の発生を防止いたします。なお、現行型ブレードであっても、新品もしくは使用履歴が少ないものについては、安全上の問題はございません。
